Julien Garnier
Association Pau A Vélo
06 03 43 34 67

le 01 septembre 2019

M. Tisne
Adjoint en charge des travaux publics,
des bâtiments, de la voirie et de la
sécurité des ERP.
Mairie de Jurançon

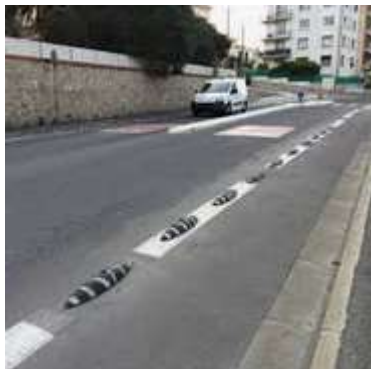
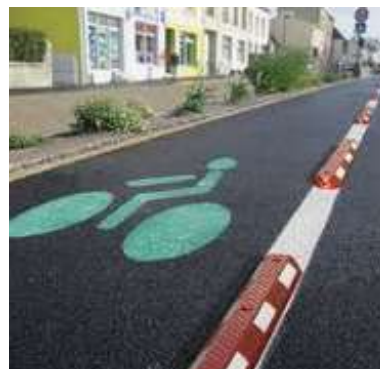
Exemples de séparateurs physiques utilisés pour éviter l'intrusion des véhicules motorisés dans la bande cyclable

Comme nous l'avions évoqué en réunion, cette avenue est particulièrement stratégique car desservant de nombreux établissements publics, notamment pour les plus jeunes. C'est pourquoi nous avons émis quelques recommandations sur les aménagements, notamment sur la séparation physique entre les bandes cyclables et les voies motorisées par le biais de séparateurs (exemples ci-dessous) :

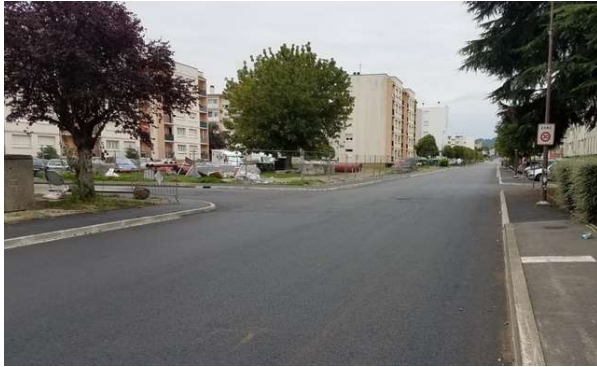
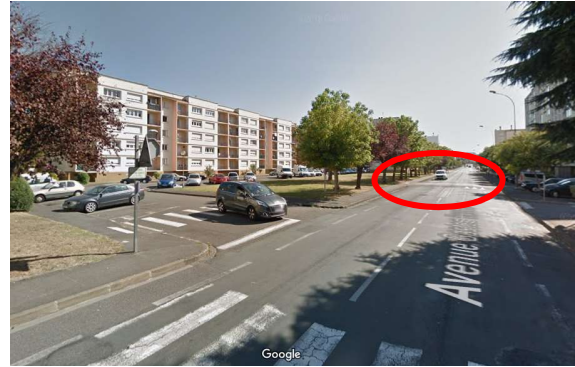
Sur cette même avenue Gaston Cambot, la partie refaite à neuf ne présente plus de plateau ralentisseur / passage piéton comme le montre la comparaison des photos ci-dessous :

Disparition du plateau ralentisseur / passage piéton rue Gaston Cambot (Après / avant)

Nous espérons que cet état ne soit que temporaire en attendant la fin de la réfection totale de la voirie, car une longue portion de rue rectiligne de ce type est une invitation à l'augmentation de la vitesse des véhicules motorisés et donc à l'augmentation des accidents.

Par ailleurs l'absence de passage piétons et l'augmentation de la vitesse des véhicules rendra la traversée de la chaussée par les piétons plus difficile et dangereuse.
